An der Forchstrasse in Zürich ist ein in die Jahre gekommenes Mehrfamilienhaus auf eindruckliche Art saniert worden. Wo sich früher die ungenutzten - von Lärm und Staub heimgesuchten - Nordbalkone befanden, präsentieren sich heute zwei elegante Glaskuben. Text: René Pellaton, Bilder: Arteba Foto, Zürich

Unauffällig, grau und etwas verstaubt wirkte die der Forchstrasse zugewandte Nordfassade des Mehrfamilienhauses vor der Sanierung. Wer heute die Strasse Richtung Zürich-Forch entlangfährt, dem werden die beiden gläsernen und dezent spiegelnden Kuben an der ockerfarbigen Fassade zwangsläufig ins Auge stechen. Die frische Erscheinung und der neu generierte Nutzungskomfort bestätigten die gelungene Sanierung.

Die beiden gläsernen Vorbauten erstrecken sich vom Erdgeschoss über vier Stockwerke bis zum 3. Obergeschoss. Sie sind spiegelbildlich zueinander gebaut und bilden eine homogene Aussenhaut um das Treppenhaus, den Personenaufzug und die erweiterten Wohnräume.

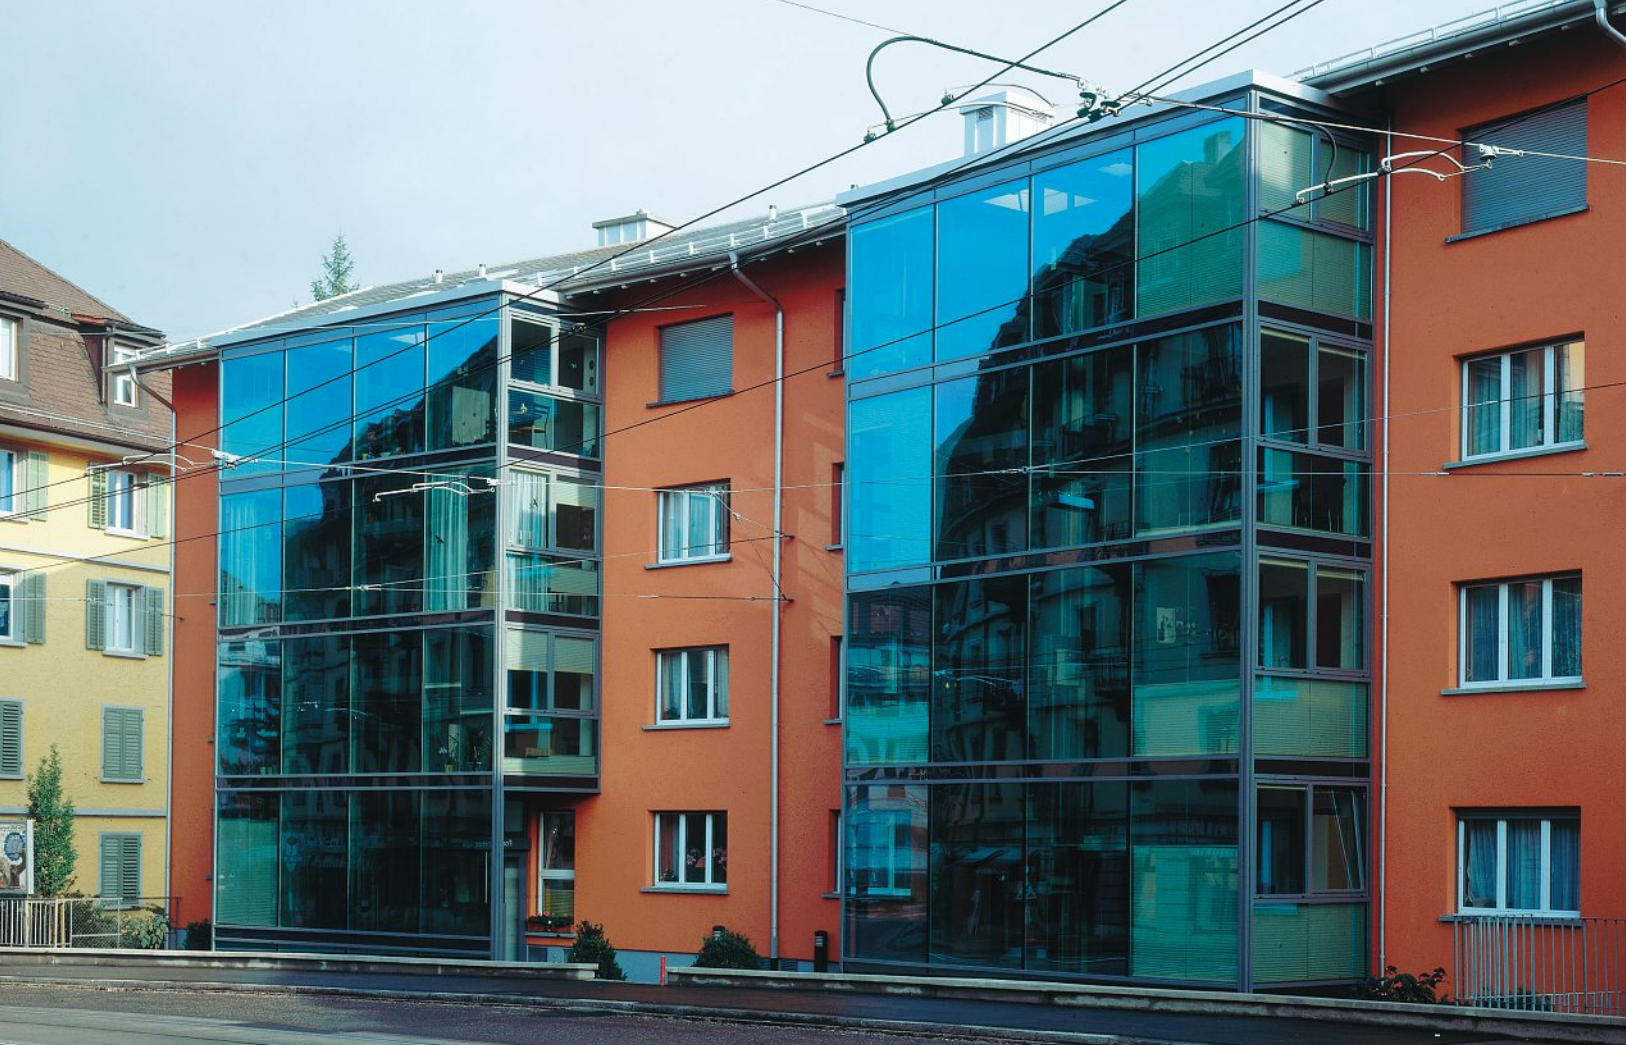
Hinter dem Glas befinden sich Lift, Treppenhaus und Wohnraum. Die Bewohner können das Treiben auf der Strasse in geschützter Atmosphäre verfolgen.

Derrière le verre se trouvent l'ascenseur, la cage d'escalier et des espaces habitables. Les occupants peuvent observer l'animation de la rue en toute quiétude.

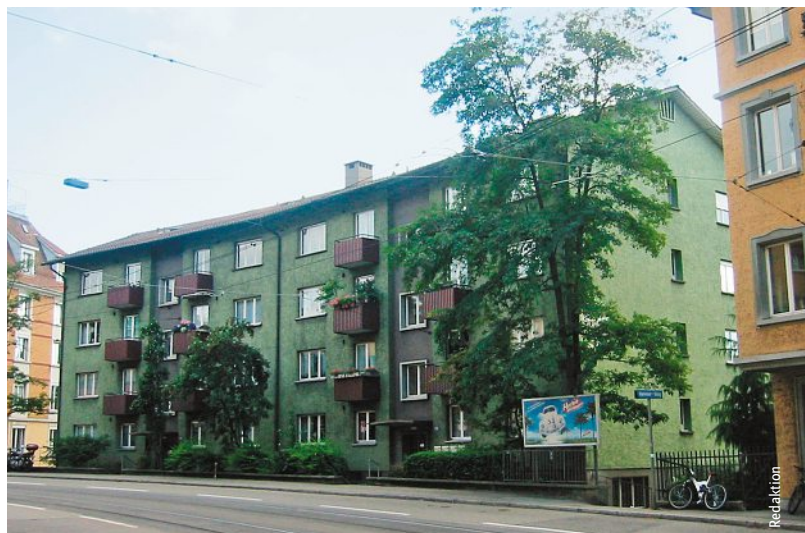
Vor der Sanierung: Die Balkone wurden von den Bewohnern kaum genutzt.

Avant les travaux de rénovation : les occupants utilisaient peu les balcons.

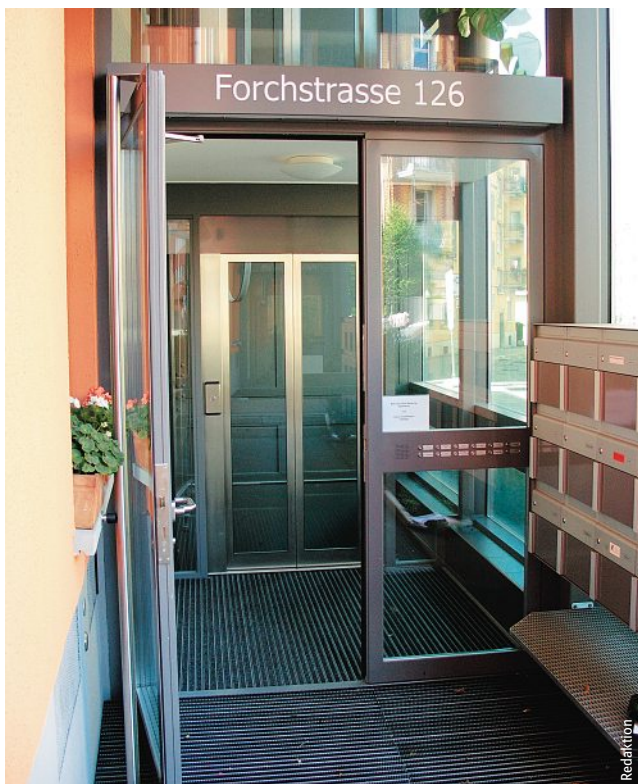
Eingangsfrent mit innerer Liftfront: Der kleinere Nebenflügel öffnet gegen innen und verhindert so den Konflikt mit Gegensprech- und Briefkastenanlage.

Entrée et façade de l'ascenseur intérieur : Le petit battant latéral s'ouvre vers l'intérieur, pour accéder facilement à l'interphone et aux boîtes aux lettres.

Comme évoqué plus haut, les alcôves d'entrée sont au niveau du côté étroit au rez-de-chaussée. Les portes à deux battants sont stylées. Le battant principal s'ouvre vers l'extérieur et le battant latéral vers l'intérieur, >>
